## **Pomiary rozkładu temperatur uzyskanych elektrycznymi promiennikami podczerwieni typu Solart M**

***Raport w podczerwieni***

Parafia w. Anny

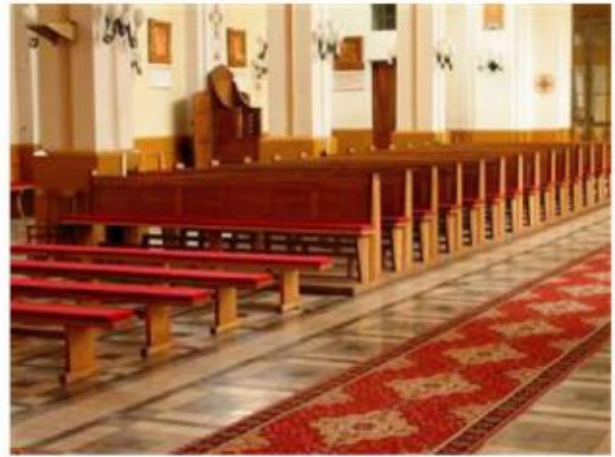
IR200803 19\_0066.is2 2008-03-19 11:00:50

Obraz w zakresie widzialnym

zdjęcia ukazują warunki termiczne wewnątrz Kościoła przed włączeniem promienników

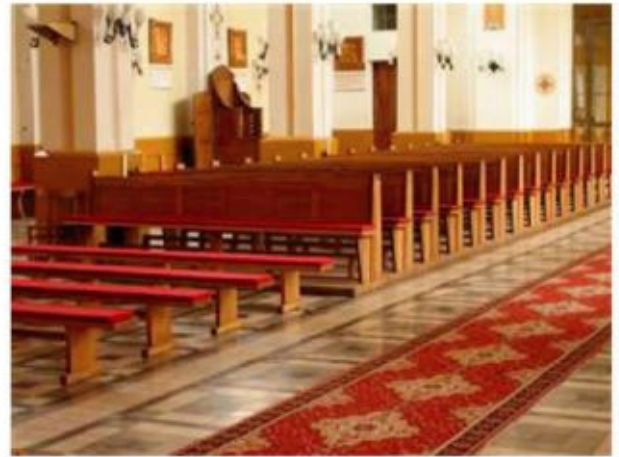
IR200803 19\_0073.is2  
2008-03-19 11:14:00

Rozkład temperatur po 14 minutach działania czterech promienników Solart M4H (5,52 kW/szt)

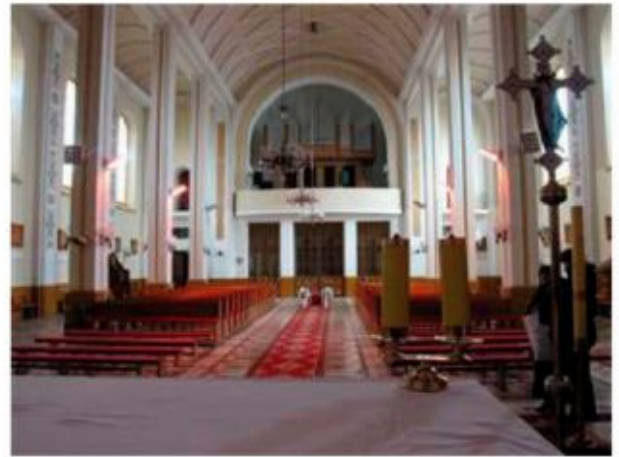
IR200803 19\_0085.is2  
2008-03-19 11:26:30

Rozkład temperatur po 26 minutach pracy czterech promienników.

Temperatury w stanie ustalonym.

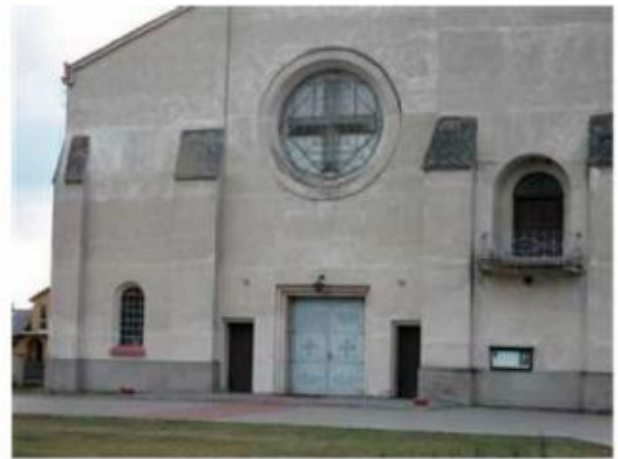
IR20080319\_0091.is2  
2008-03-19 11:35:53

zdjęcia ukazują warunki termiczne na zewnątrz Kościoła
