## **Pomiary rozkładu temperatur uzyskanych elektrycznymi promiennikami podczerwieni typu Solart M**

### *Raport podczerwieni*

Parafia

pw. *Św. Wawrzyńca*

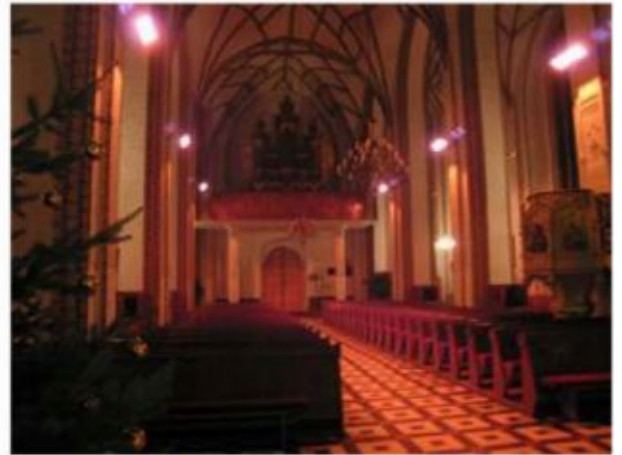
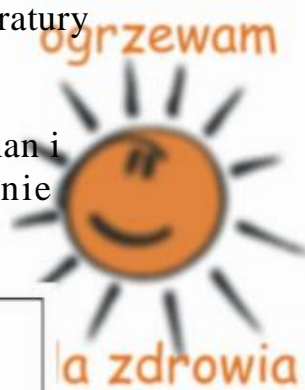
IR20080 1 06\_0044.is2  
2008-01-06 12:45:45

Na zdjeciu mozna zauwazyc najwyzsza temperature na powierzchni lawek, oraz niewielkie, rownomierne temperatury na powierzchni nie oswietlonej podczerwienia, z czego mozna wywnioskowac brak nagrzewania scian i miejsc na ktore nie padaja promienie
